QUALITÄTSPRÜFZERTIFIKAT

Prüfbericht - Nr. 12859 / 17

Auftraggeber	LUNOS Lüftungstechnik GmbH für Raumlufsysteme Wilhelmstraße 31 13593 Berlin		
Prüfgegenstand	Radialventilator	Silvento ec	
	Anzahl	2 Prüflinge (2 Varianten)	
	Stand	März 2017	
Aufgabenstellung	Prüfungen zum Nachweis des Schutzgrades IPX5 gemäß IEC 60529		
Prüfprogramm	Strahlwasserschutz	IPX5	<i>gemäß IEC 60529</i>
Prüfdatum	07.04.2017		
Durchführung / Ergebnisse	siehe Seite 2 bis 4		
Gesamtseitenzahl	6 (einschließlich 1 Anlage)		
Prüfergebnis	<p>Die Prüfungen wurden gemäß Normenforderung durchgeführt. Der Schutzgrad IPX5 wurde an den oben genannten Radialventilatoren nachgewiesen. Die weitere Auswertung erfolgt durch den Auftraggeber.</p>

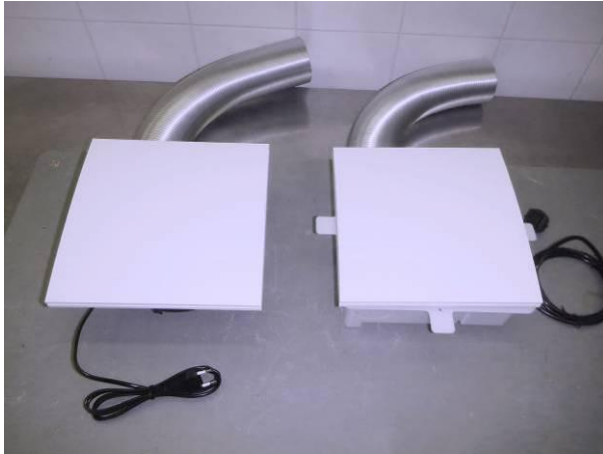
Bild 1
Prüflinge Nr.1+2
im Anlieferungszustand
vor den Strahlwasserbeanspruchungen

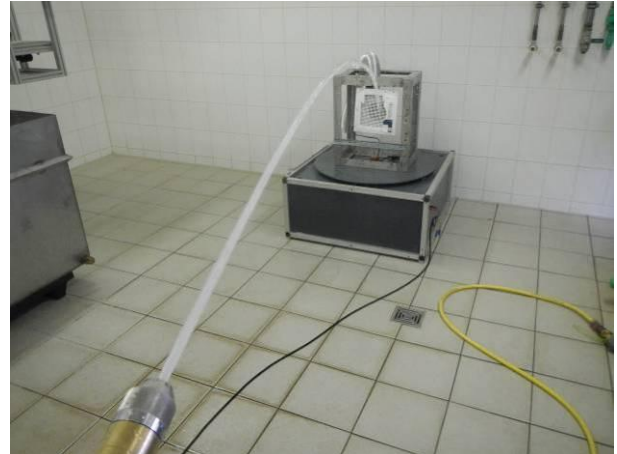
Bild 2
Prüfling Nr.1 im Prüfgestell positioniert
mit genormtem Strahlwasser am Frontbereich
bei der Strahlwasserschutzprüfung IPX5

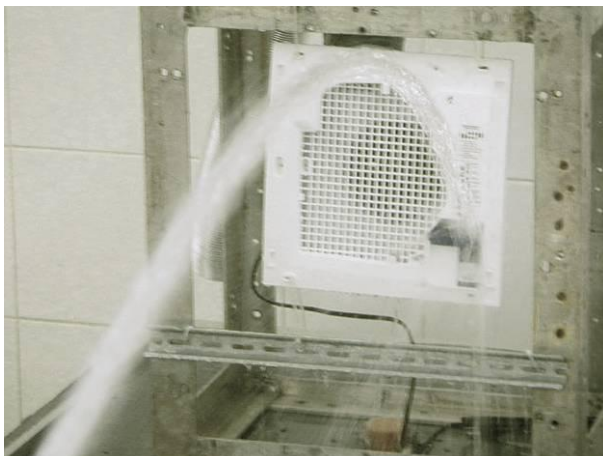
Bild 3
Prüfling Nr.1 im Prüfgestell positioniert mit
genormtem Strahlwasser an der Funktionsplatte
nach der Strahlwasserschutzprüfung IPX5

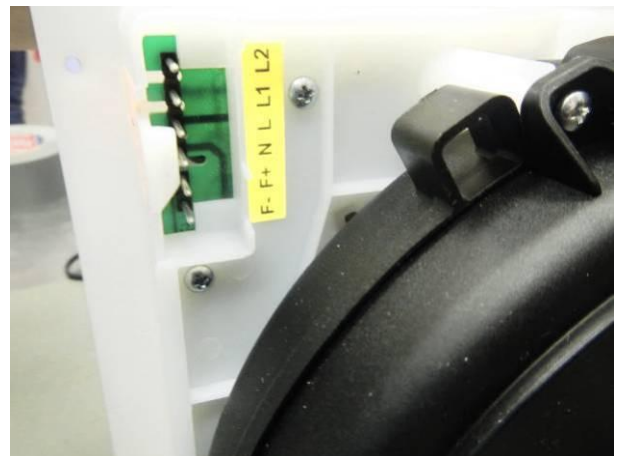
- Funktionsplatine im Frontbereich (lackiert) ohne erkennbare Wasserspuren im Stecker.
- Anschlussbereich (Stecker und Platine) auf der Rückseite ohne erkennbare Wasserspuren.
- Im Teilgehäuse für die Steuerplatine mit einem Wassertropfen am Leitungszugang.
- Keine Wasserspuren an der Steuerplatine.
- Motor mit Lüfter bereits vom Zulieferer zertifiziert.

Bild 4
Prüfling Nr.1 (geöffnet) keine erkennbaren
Wasserspuren am Leitungsanschluss
nach der Strahlwasserschutzprüfung IPX5

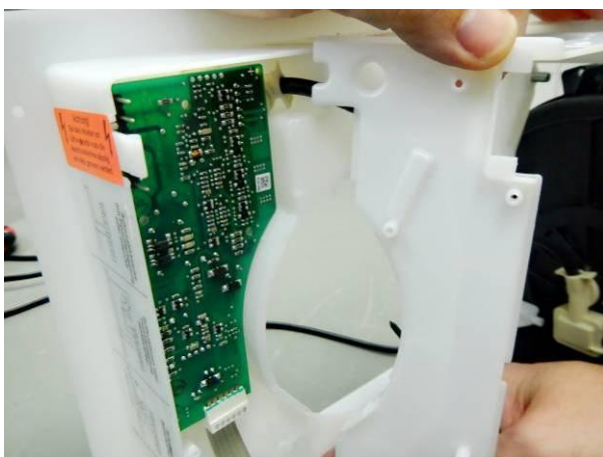
Nach Aussage des Auftraggebers sind die Festgestellten Wassermengen nicht relevant.

Bild 5
Prüfling Nr.1 (geöffnet) keine erkennbaren
Wasserspuren im Teilgehäuse mit Steuerplatte
nach der Strahlwasserschutzprüfung IPX5

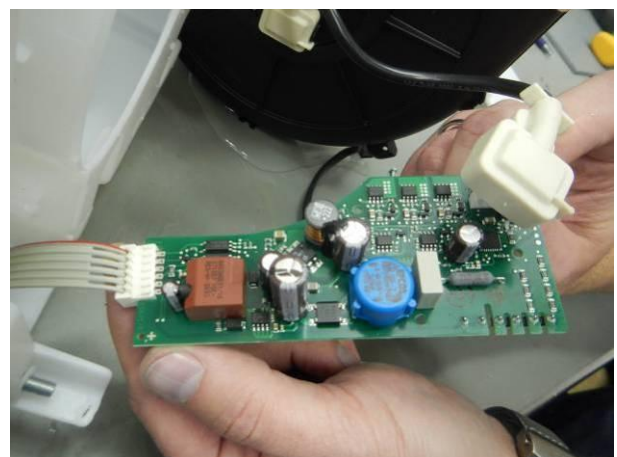
Bild 6
Prüfling Nr.1 (Steuerplatte) keine erkennbaren
Wasserspuren auf der Steuerplatte
nach der Strahlwasserschutzprüfung IPX5

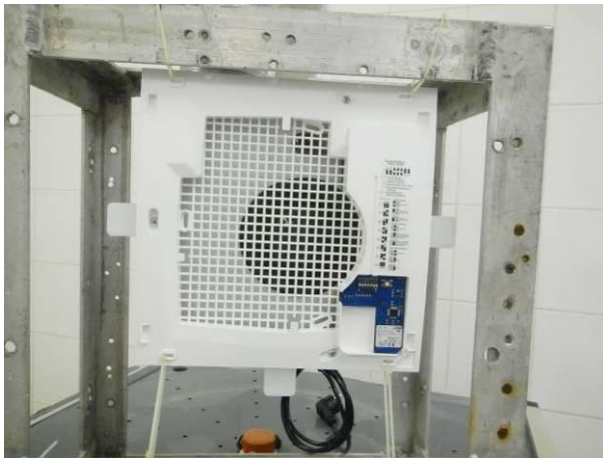
Bild 7
Prüfling Nr.2 ohne Frontabdeckung
im Prüfgestell positioniert
vor der Strahlwasserschutzprüfung IPX5

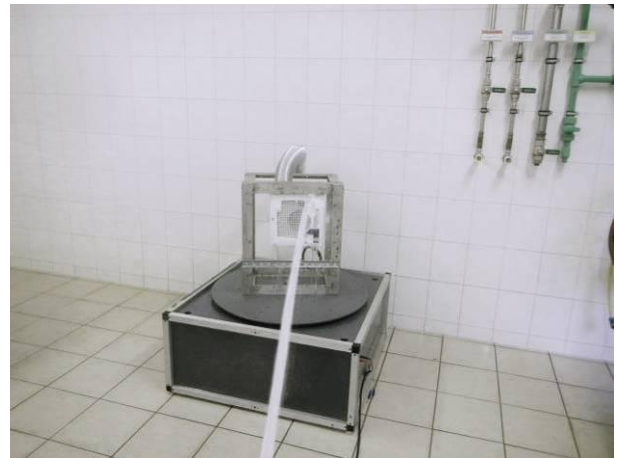
Bild 8
Prüfling Nr.2
mit genormtem Wasserstrahl am Frontbereich
bei der Strahlwasserschutzprüfung IPX5

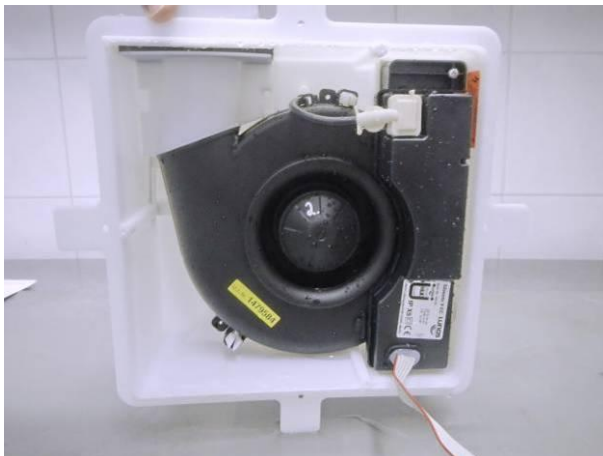
- Funktionsplatine im Frontbereich (lackiert) ohne erkennbare Wasserspuren im Stecker.
- Teilgehäuse mit Anschlussbereich und Leitungszugang (230 V AC) und Steuerplatine ohne erkennbare Wasserspuren im Innern.
- Keine Wasserspuren an der Steuerplatine.
- Motor mit Lüfter bereits vom Zulieferer zertifiziert.

Bild 9
Prüfling Nr.2 (geöffnet)
erkennbare Wasserspuren im Innern
nach der Strahlwasserschutzprüfung IPX5

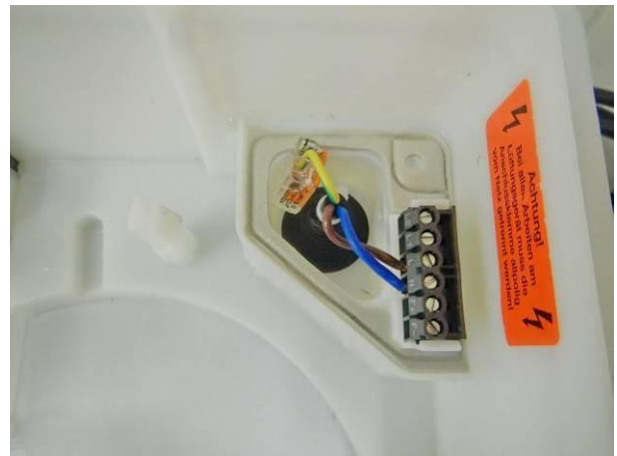
Bild 10
Prüfling Nr.2 (Teilgehäuse geöffnet)
keine Wasserspuren im Anschlussbereich
nach der Strahlwasserschutzprüfung IPX5

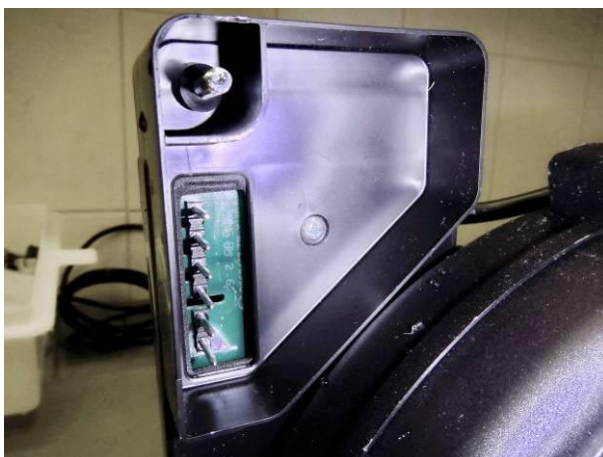
Bild 11
Prüfling Nr.2 (Teilgehäuse geöffnet)
keine Wasserspuren im Anschlussbereich
nach der Strahlwasserschutzprüfung IPX5

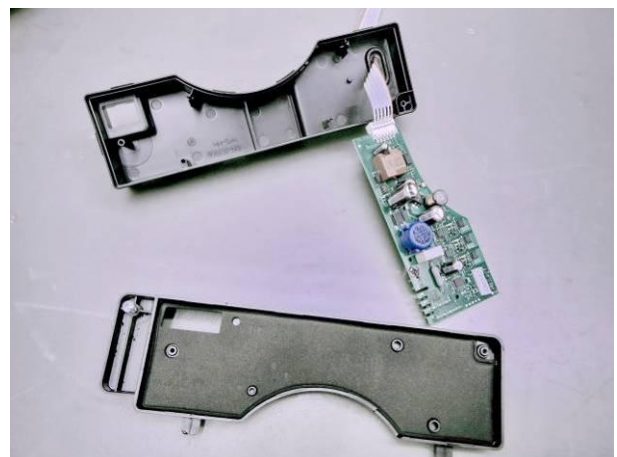
Bild 12
Prüfling Nr.2 (Teilgehäuse geöffnet)
Keine Wasserspuren auf der Steuerplatine
nach der Strahlwasserschutzprüfung IPX5
